貯水槽清掃報告書

実施建物名 国岡製麺株式会社

工 事 写 真 帳

工 事 名 貯水槽清掃

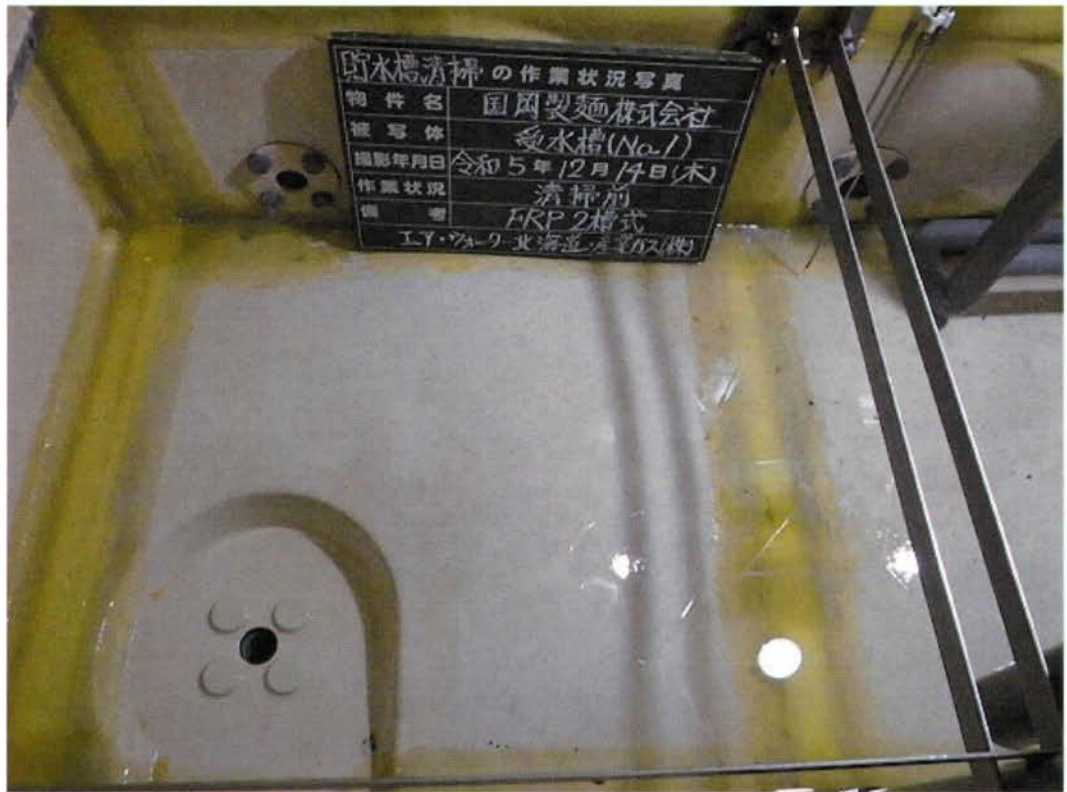
受水槽	特記事項			
点 検 状 況	錆	有			鉄 錆(清掃により除去済)	
	異物	無				
	沈査	有			水アカ(清掃により除去済)	
	亀裂	無				
	ボールタップ					
	マンホール及鍵	良				
	満減水警報装置	良				
	給水ポンプとフート弁	良				
	オーバーフロー管及排水口空間	良				
	ドレン管	良				
	空気抜き管	良				
	内部ステーの状況	良				
	フロートスイッチ又は電極式制御装置	良				
	弁類	良				
電気配線	良

受水槽(No.1) 清掃前

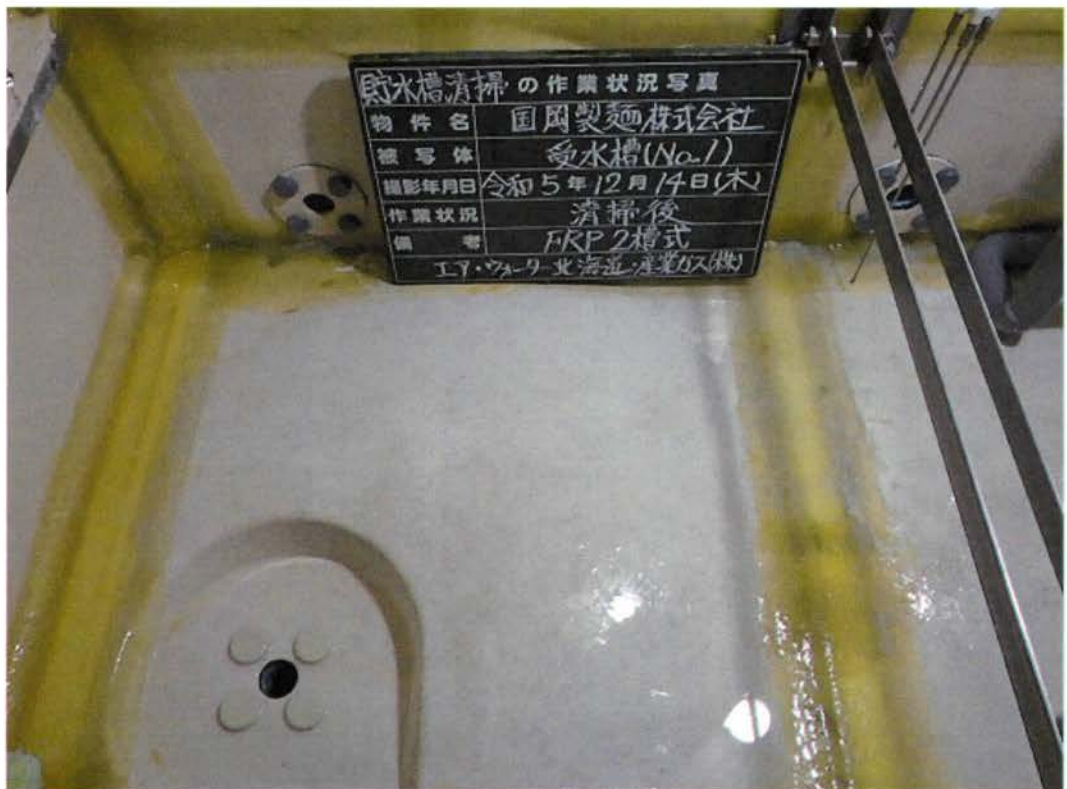
受水槽(No.1) 清掃後

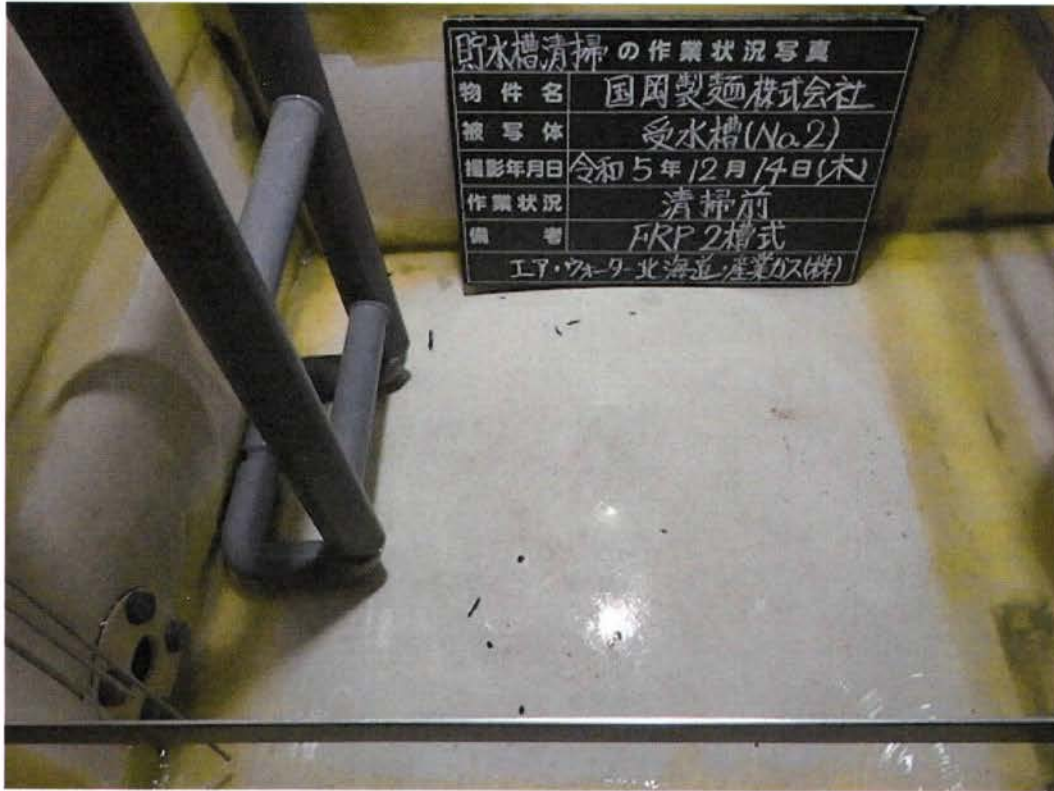
受水槽(No.2) 清掃前

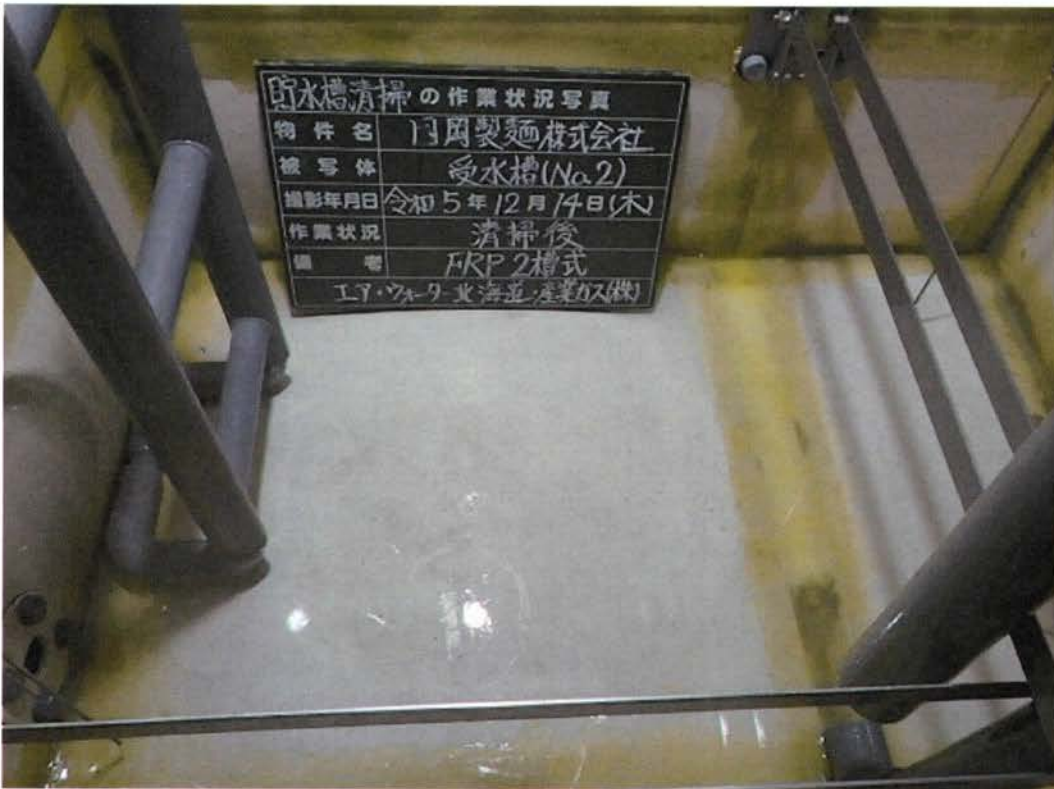
受水槽(No.2) 清掃後
